德胜大路以北、仁德大街以西、中韩丙十五街以东、中  
韩丙十四路以南地块土壤污染状况调查报告

委托单位：中韩（长春）国际合作示范区管理委员会

编制单位：吉林省玖伏环境科技有限公司

2025年3月

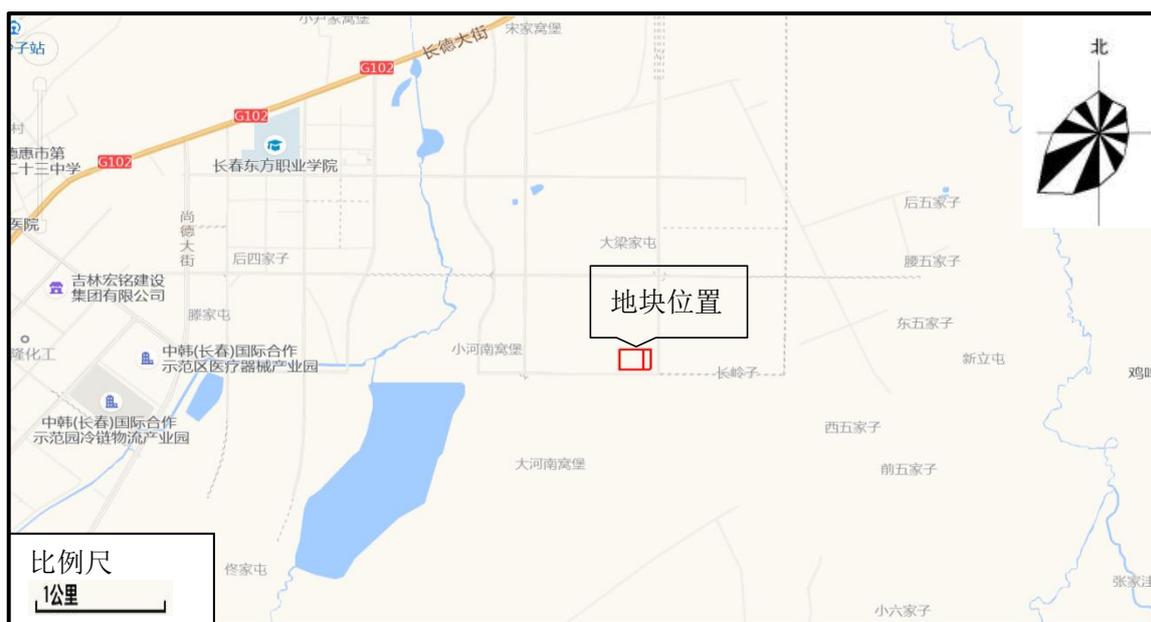
图 2-1 调查地块地理位置

调查范围为德胜大路以北、仁德大街以西、中韩丙十五街以东、中韩丙十四路以南地块，调查地块面积为 59561m<sup>2</sup>（A 部分 45662m<sup>2</sup>，B 部分 13899m<sup>2</sup>），本次调查地块拐点坐标由长春市规划和自然资源局中韩（长春）国际合作示范区分局提供，勘测文件详见附件 1。拐点坐标详见表 2-1，调查地块地理位置详见图 2-1，地块范围详见图 2-2。

**本次调查地块位于吉林省长春市中韩（长春）国际合作示范区德胜大路以北、仁德大街以西、中韩丙十五街以东、中韩丙十四路以南，地理位置如下图 2-1 所示。**

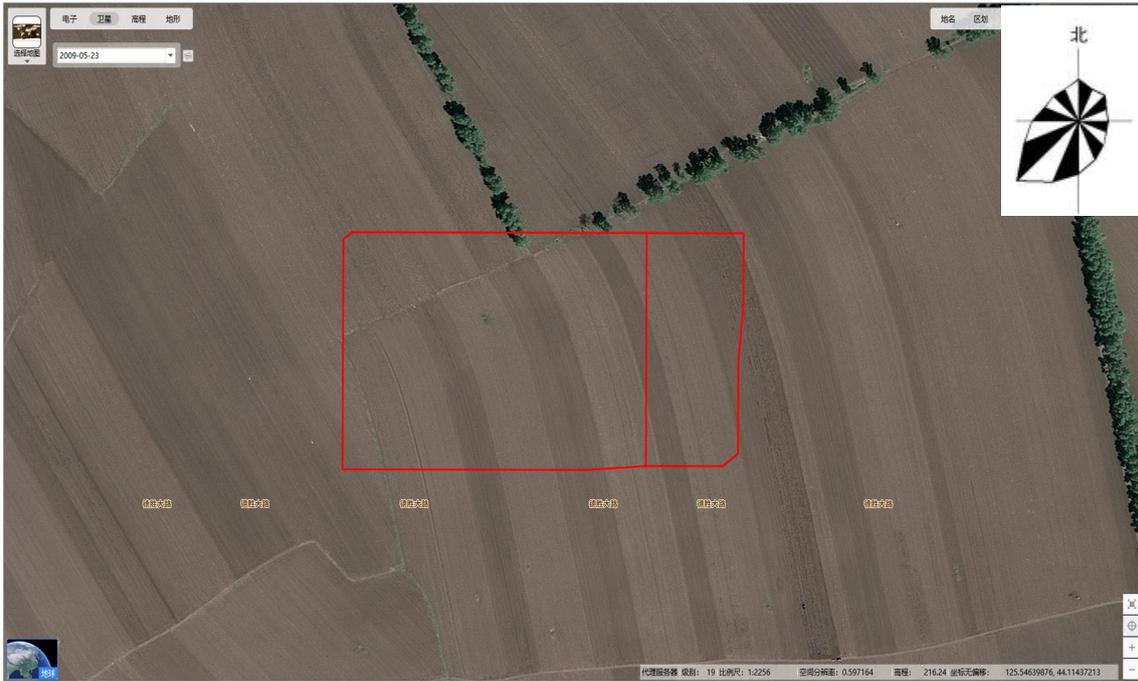
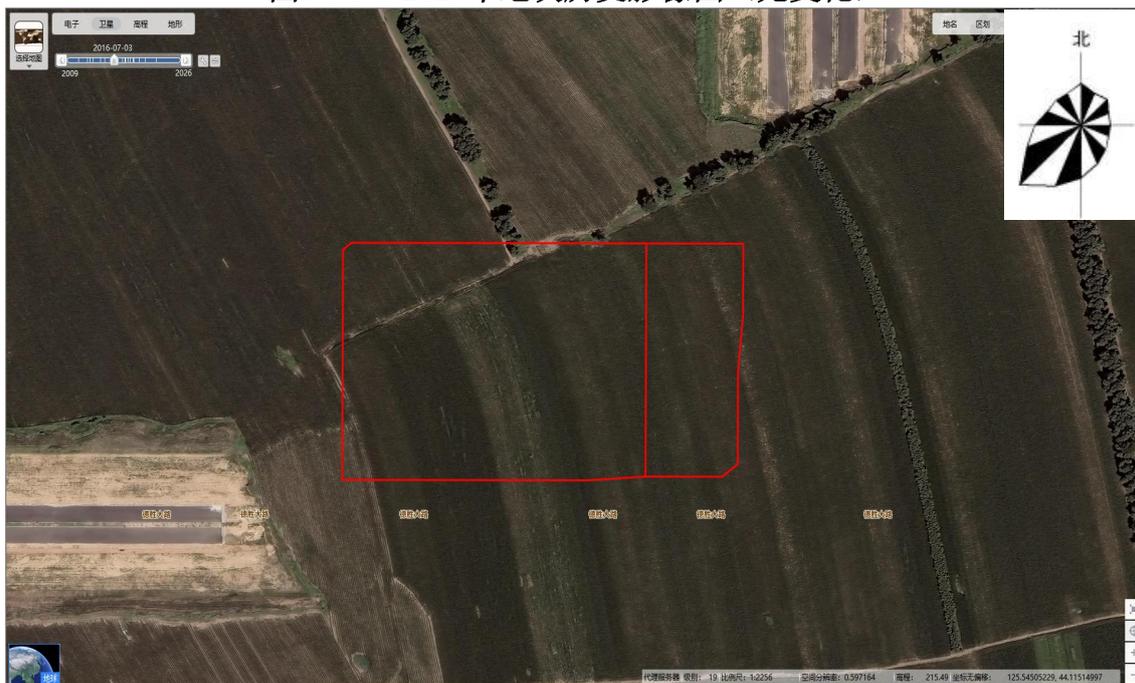
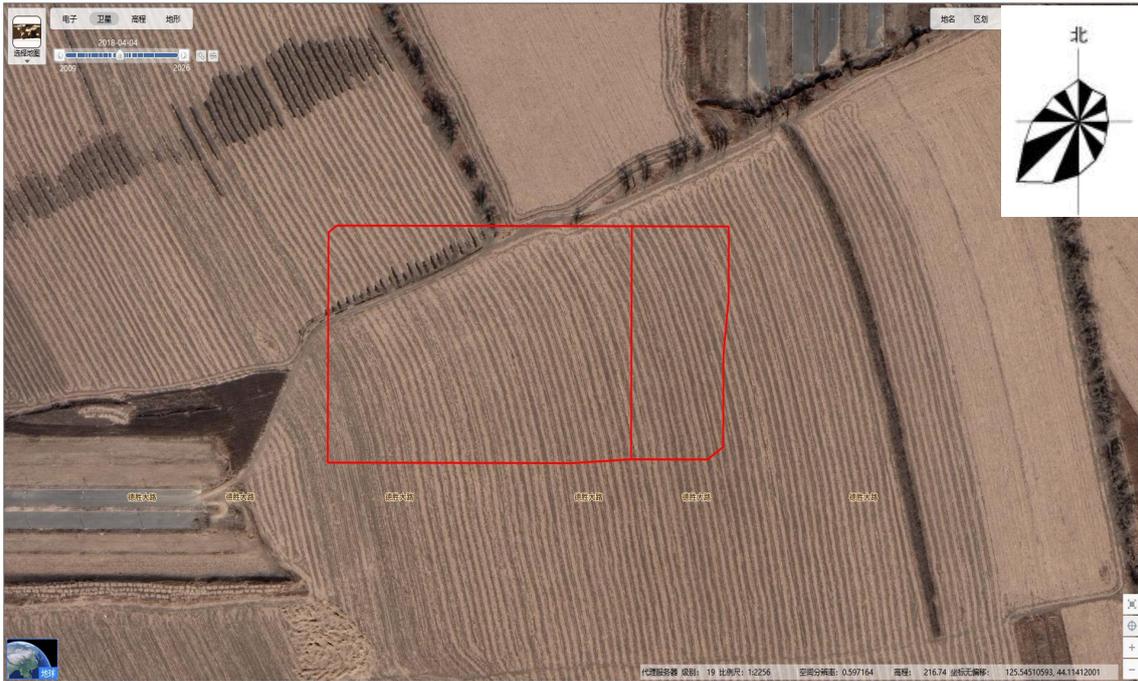
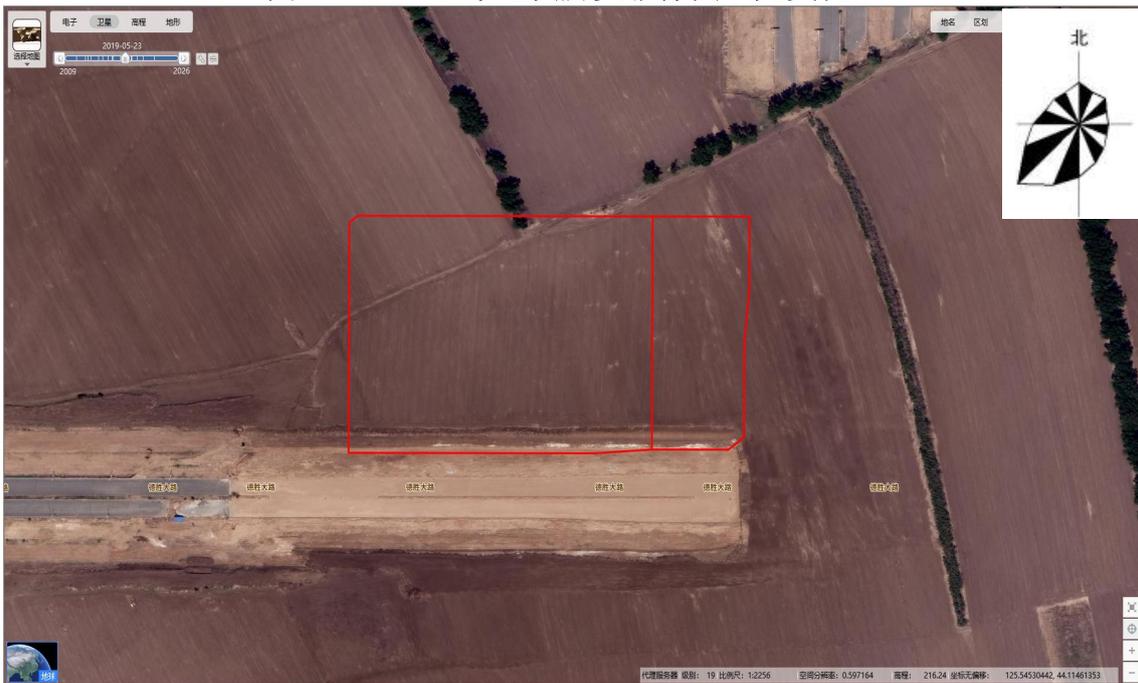
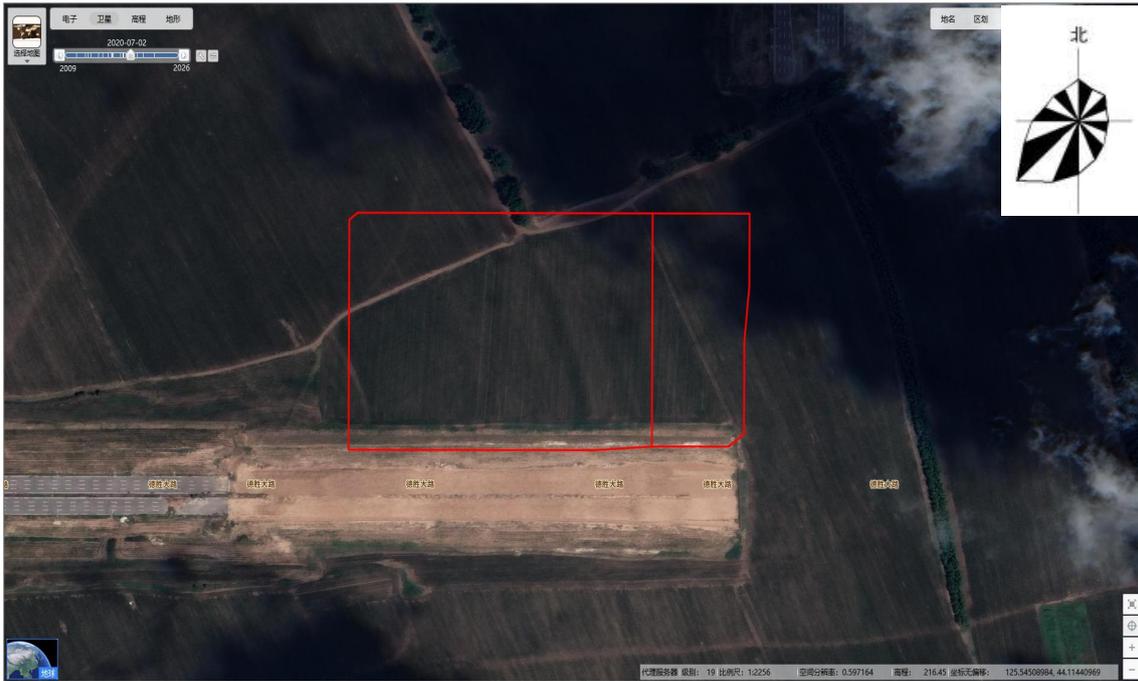
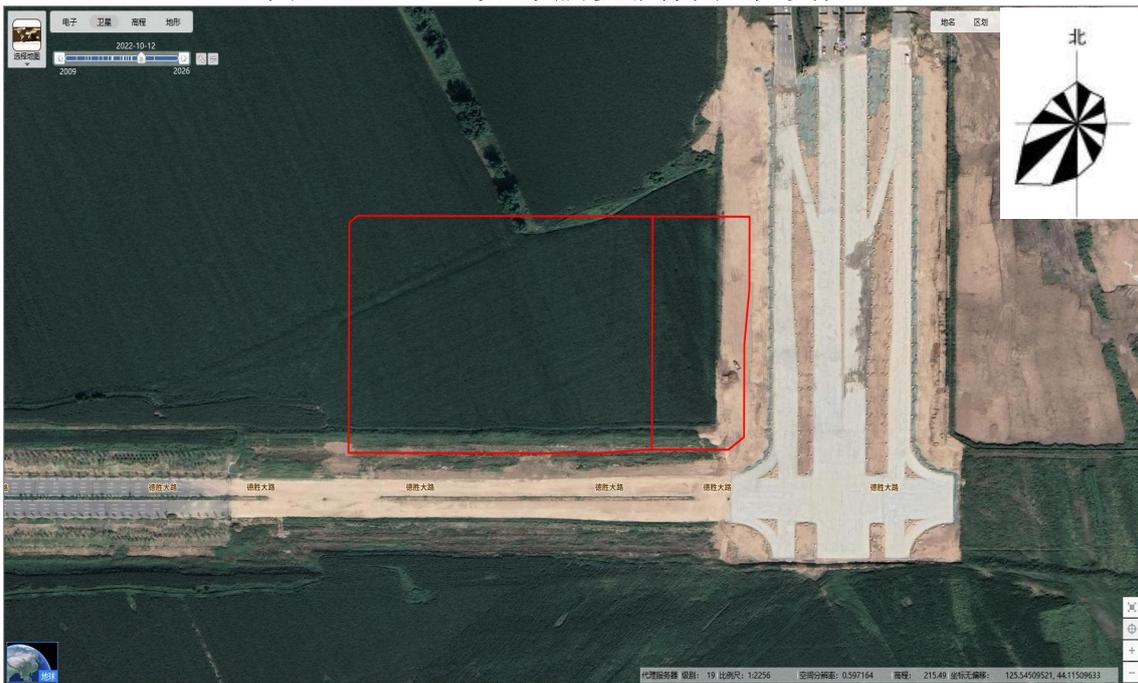
根据历年地图影像（如下图所示）、周围居民、相关管理人员访谈了解，地块占地面积 59561m<sup>2</sup>，根据地块周边工作人员访谈结果，调查地块至今调查地块内未引入外来客土，历史无工业企业，未存在过规模化畜禽养殖，未存在过有毒有害物质的储存，无生活垃圾及建筑垃圾堆存场，地块内主要为农田及少部分林地。该调查地块历史变迁情况详见图 3-6-1~图 3-6-8。

通过地块资料收集、现场踏勘和人员访谈，根据历史调查情况（调查地块范围图、水经注），调查地块历史至今均为农用地，主要农作物为玉米。地块内历史无工业企业，无外来客土堆存，未存在过规模化畜禽养殖，未存在过有毒有害物质的储存。故地块内部不存在可能对土壤及地下水造成污染的污染源及污染途径。

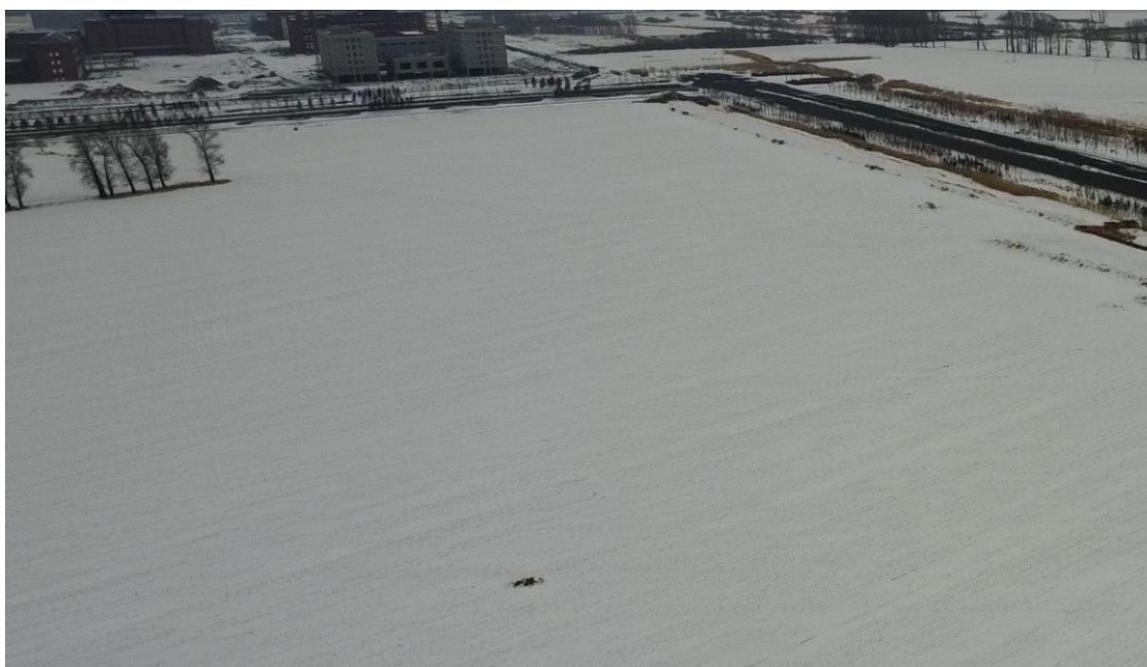
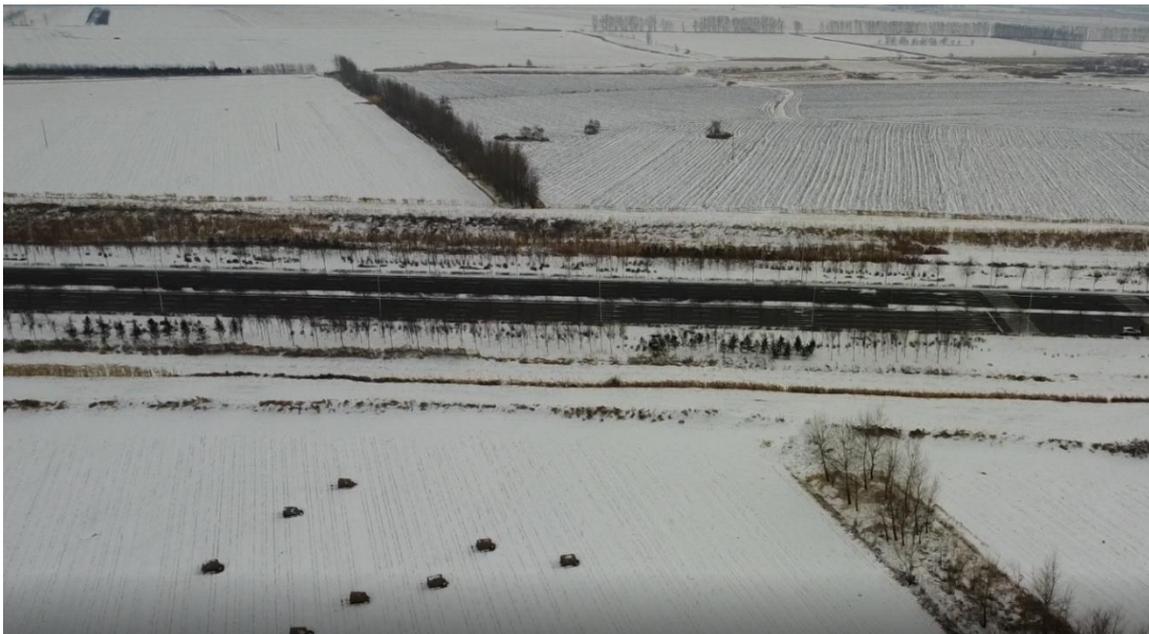
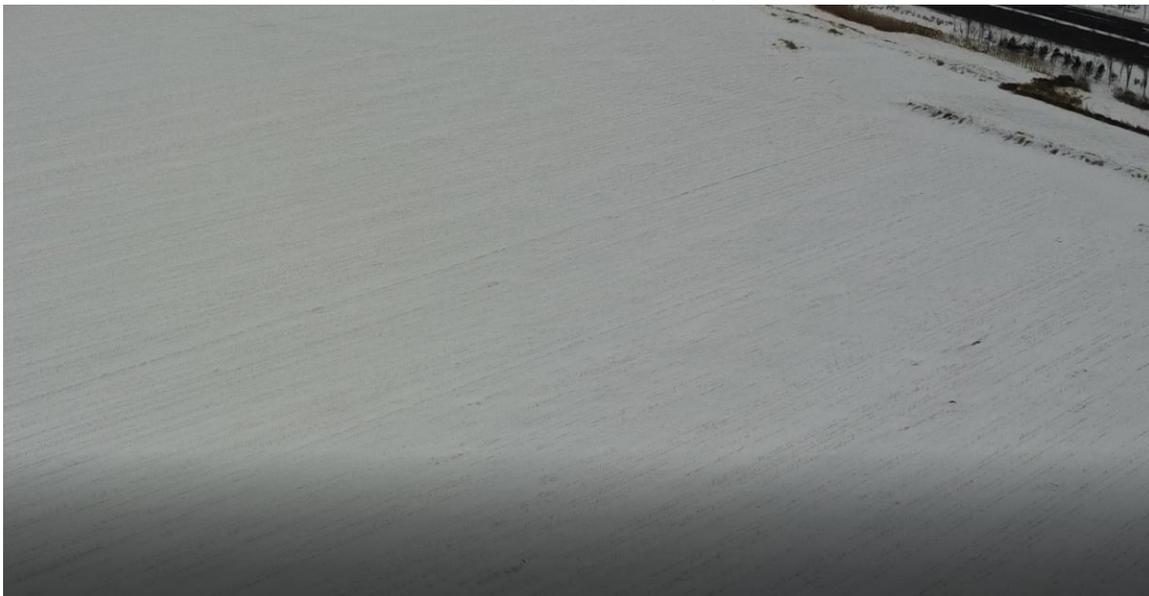
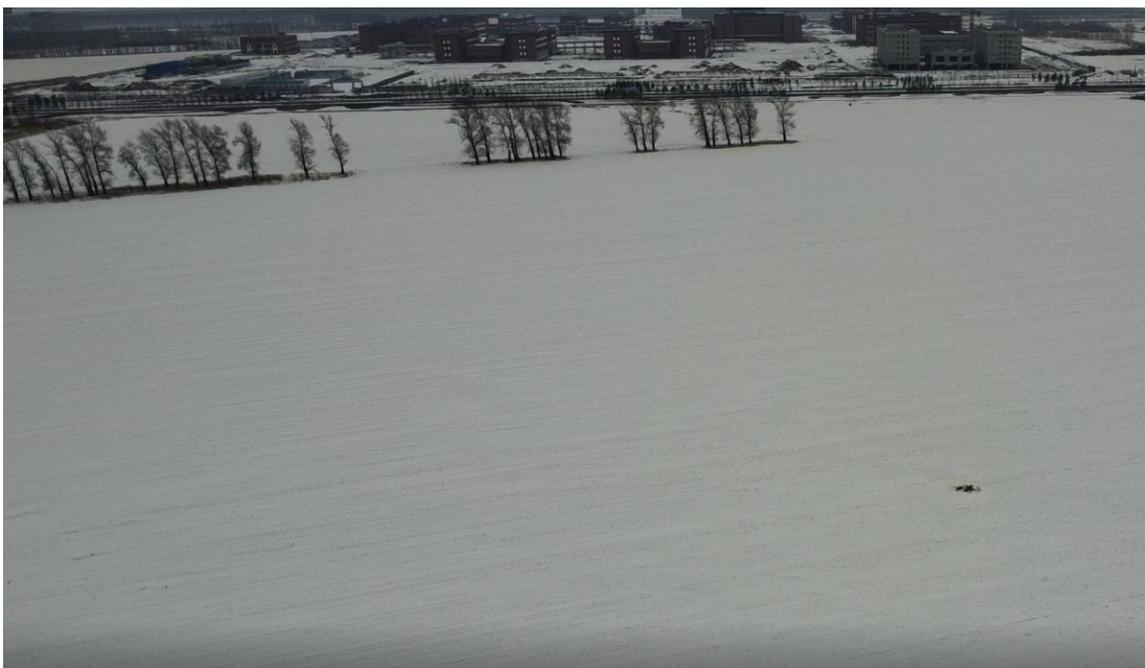
调查地块四周均为农田，主要农作物为玉米，东侧为仁德大街。相邻地块不存在工业企业的生产活动，相邻地块照片详见图 3-7-1~图 3-7-4。

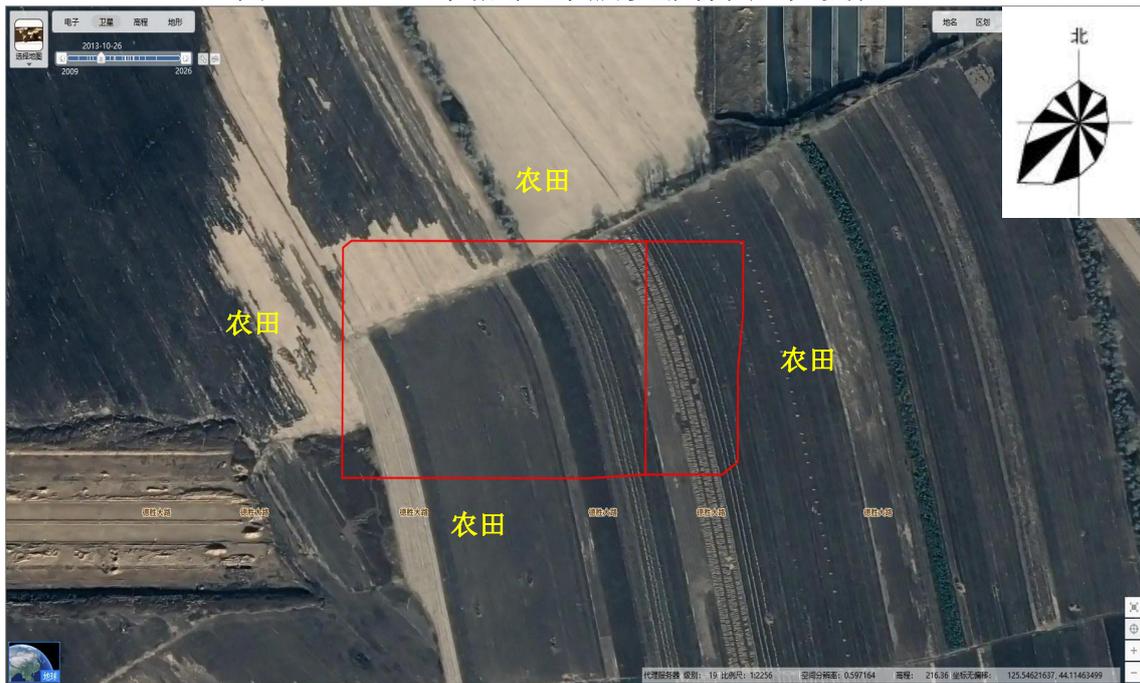
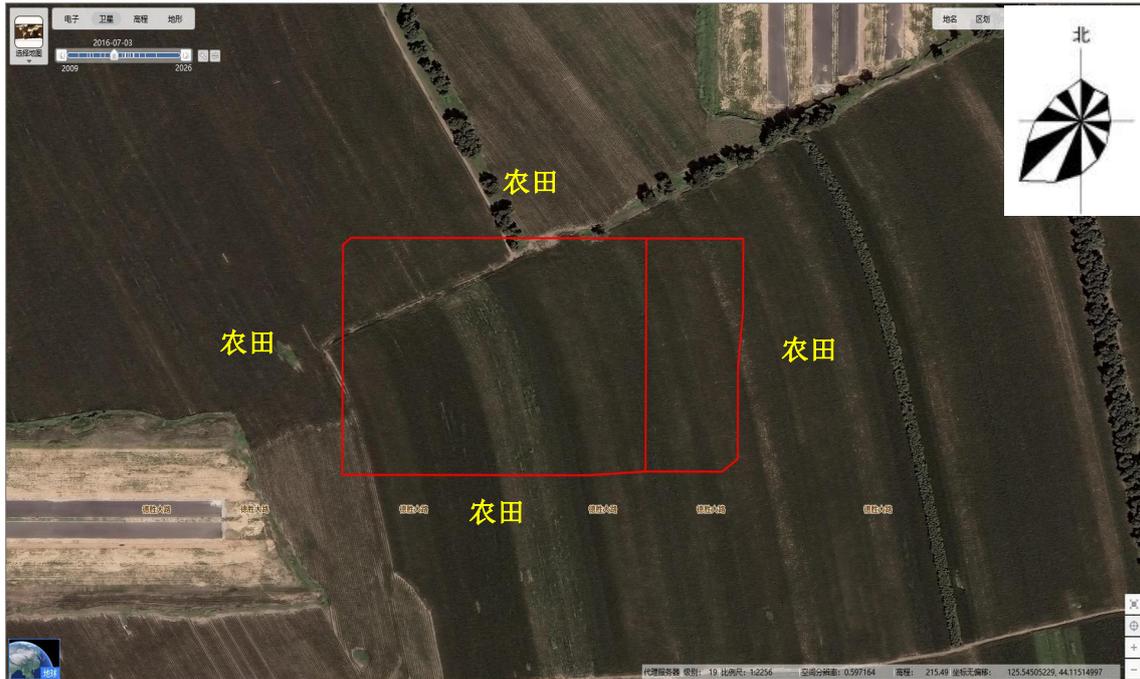
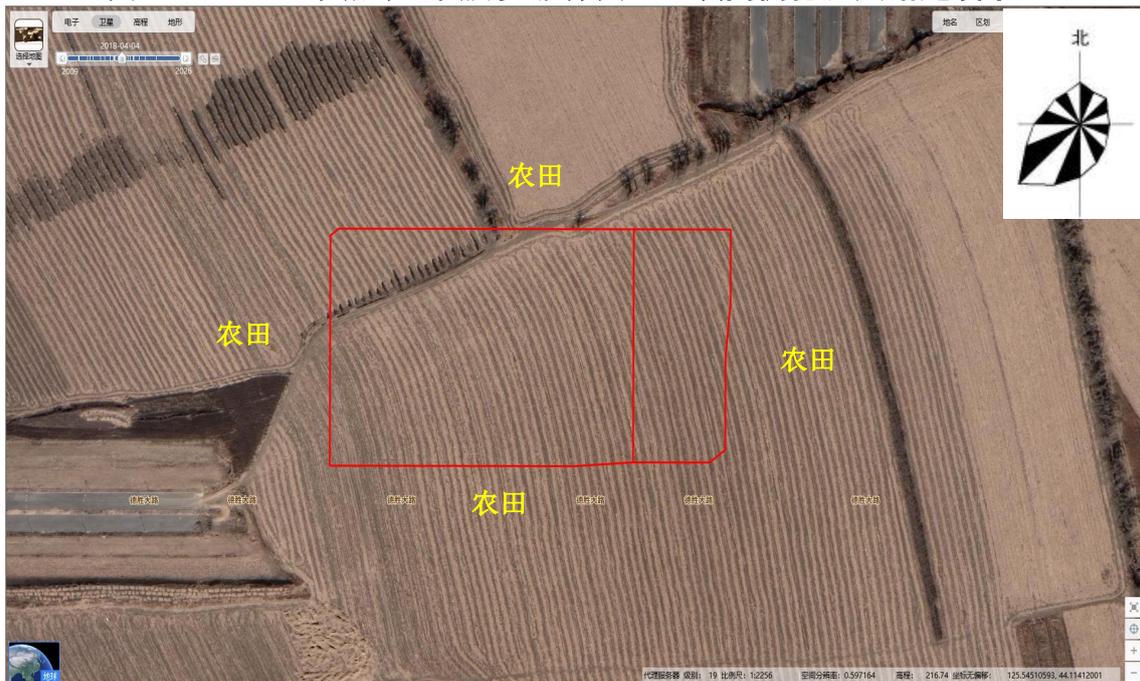
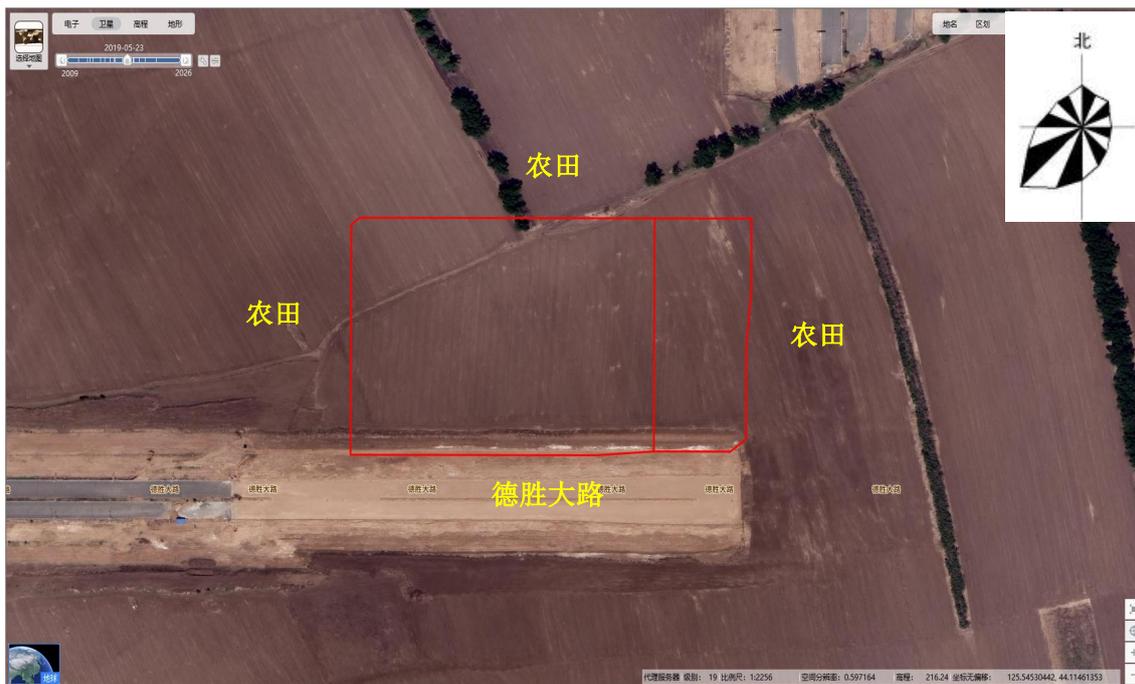
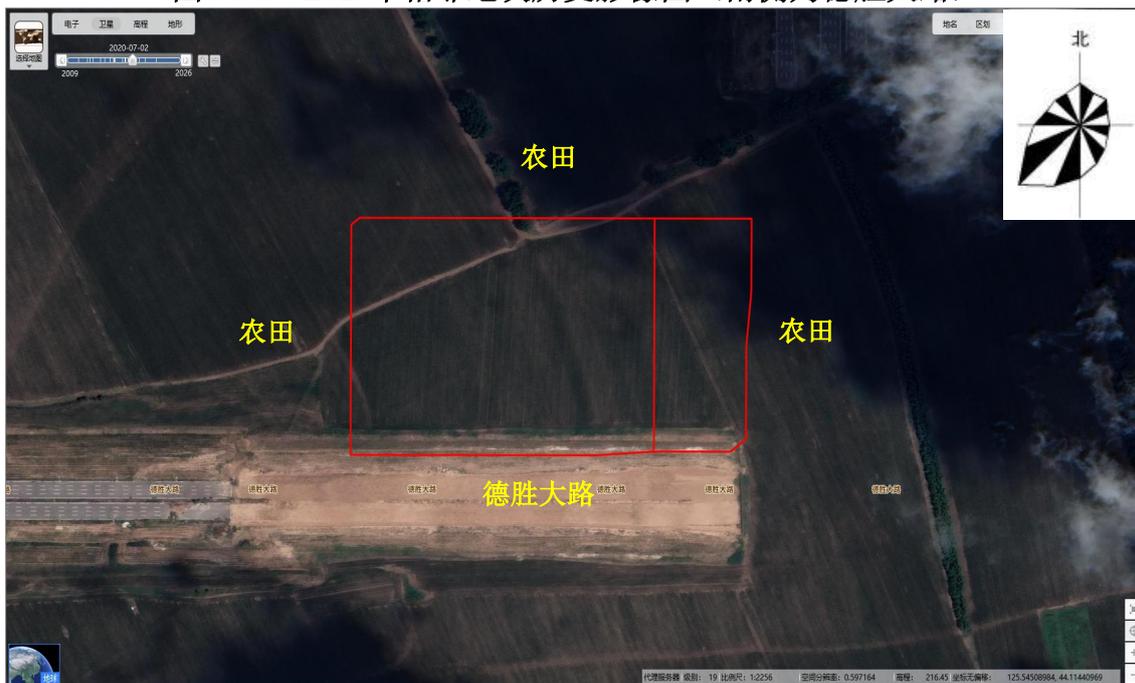
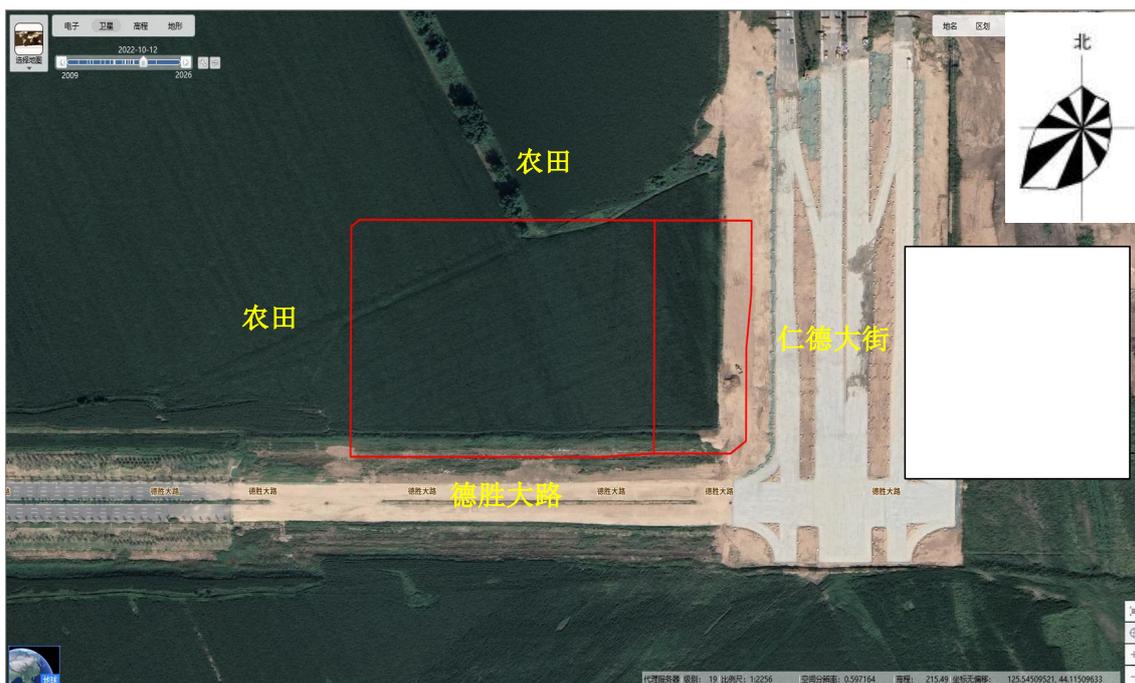
根据相邻地块土地利用历史沿革，四周相邻地块在可追溯年内至今为农田。相邻地块不存在工业企业的生产活动。周围环境历史上对调查地块不会产生污染影响。相邻地块历史变迁情况详见图 3-8-1~图 3-8-8。

根据现场踏查、人员访谈以及历史影像资料分析，相邻地块历史用途主要为农田，通过走访调查及人员访谈，相邻地块不存在工业企业，不存在规模化畜禽养殖，未存在过有毒有害物质的储存。仁德大街修建时本地块无客土堆存情况，相邻地块不存在可能对调查地块产生影响的污染源。
