德胜大路以北、中韩丙十五街以西、中韩丙十三街以东、  
中韩丙十四路以南地块土壤污染状况调查报告

委托单位：中韩(长春)国际合作示范区管理委员会

编制单位：吉林省玖伏环境科技有限公司

2025年3月

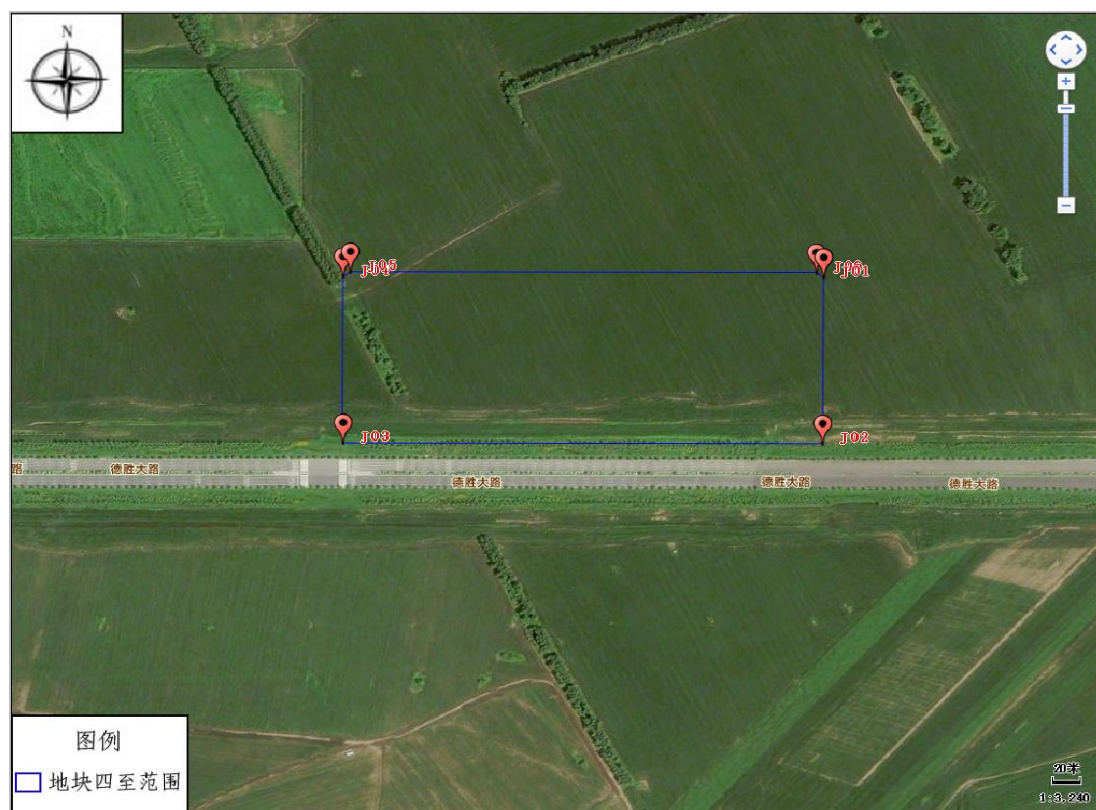
图 2-2 调查地块四至范围

调查范围为德胜大路以北、中韩丙十五街以西、中韩丙十三街以东、中韩丙十四路以南地块，调查地块面积为 81749m<sup>2</sup>，本次调查地块拐点坐标由长春市规划和自然资源局中韩（长春）国际合作示范区分局提供，勘测文件详见附件 1。拐点坐标详见表 2-1，调查地块地理位置详见图 2-1，调查地块地理位置详见图 2-1，地块范围详见图 2-2。

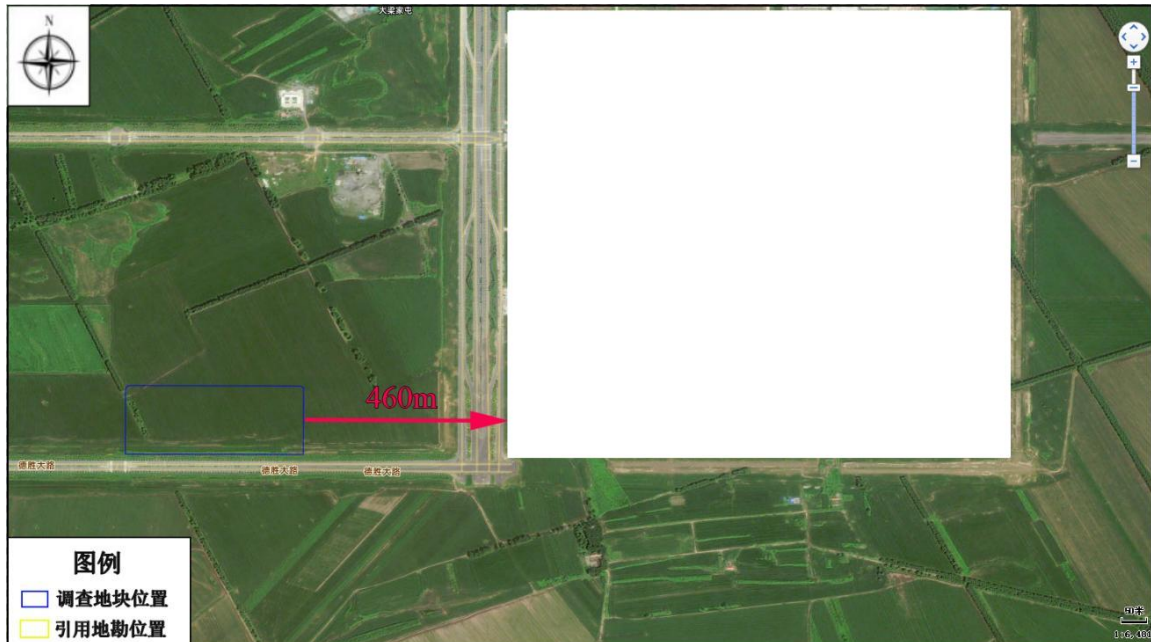
图 3-1 引用地勘与本地块位置关系

本次调查地块土层分布情况参考位于本地块东侧 460m 的《中韩（长春）国际合作示范区职业教育园区项目》岩土工程勘察报告，两地块位置均属于平原地貌，地形起伏不大，无高山及河流阻断，高程基本相同，距离较近，属于同一水文地质单元，可参考使用。地勘内容详见附件 3，引用地勘与本地块位置详见图 3-1，地块的地质和水文地质条件如下：

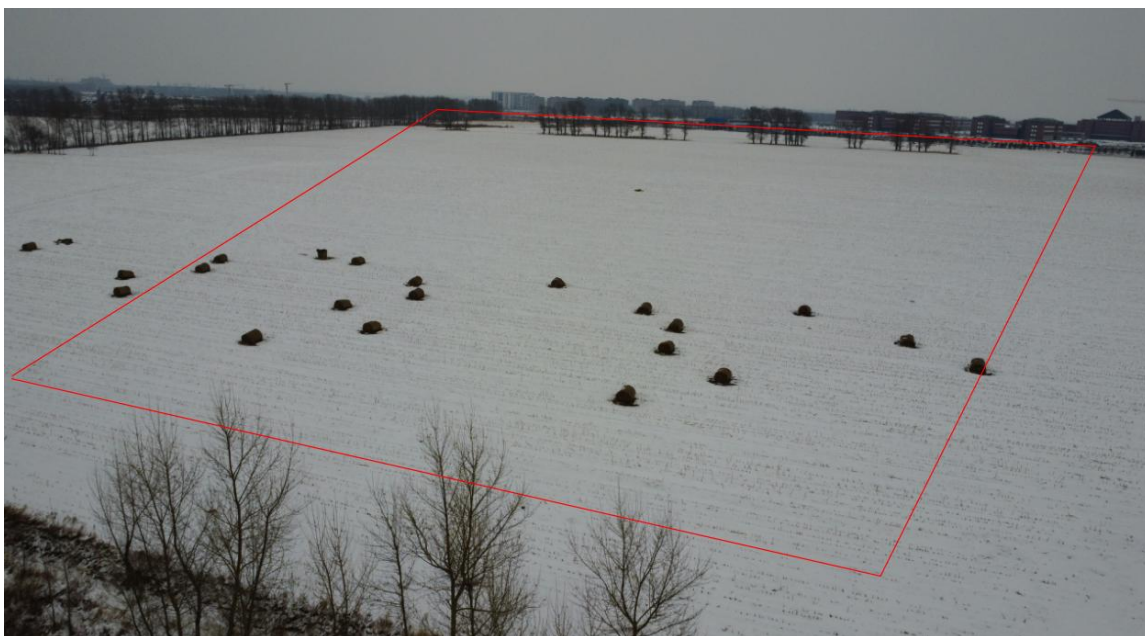
图 3-5 地块利用现状情况照片

| 序号 | 原土地利用性质 | 土地利用现状 | 占地面积（m <sup>2</sup> ） |
|---|---|---|---|
| 1 | 耕地（旱地）、林地（乔木林地）、交通运输用地（公路用地） | 调查地块内主要为农田，主要农作物为玉米。林地主要树种为杨树。 | 81749 |

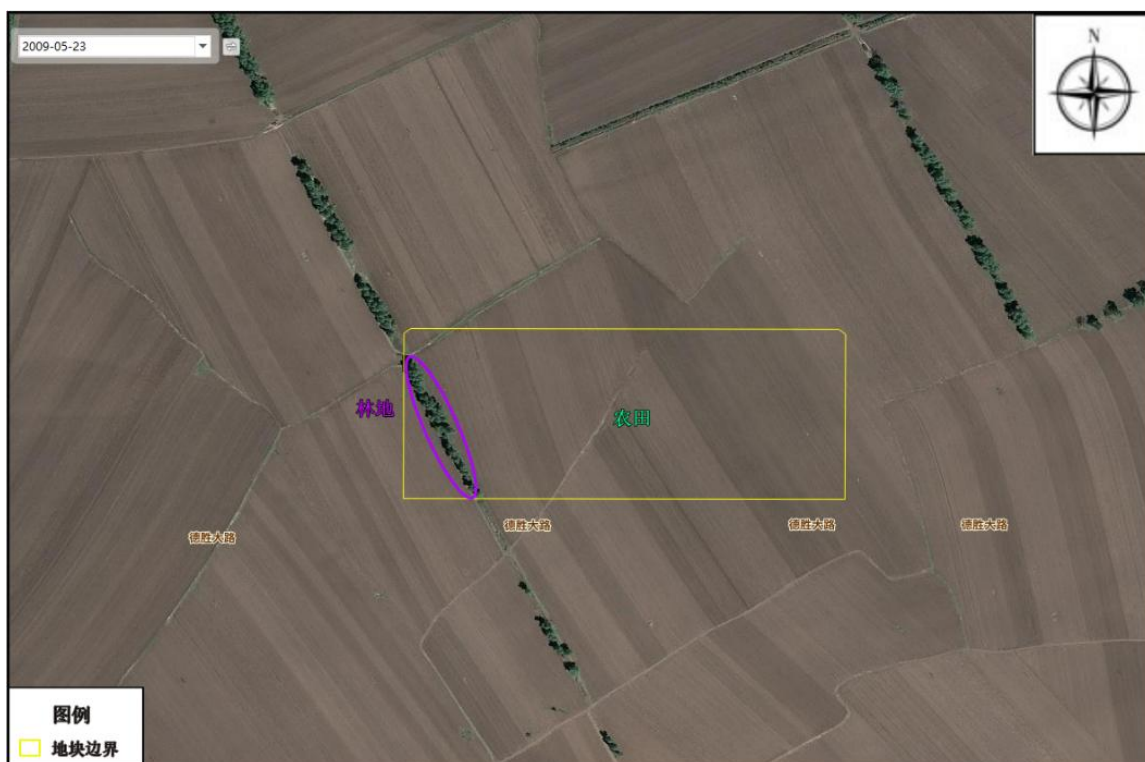
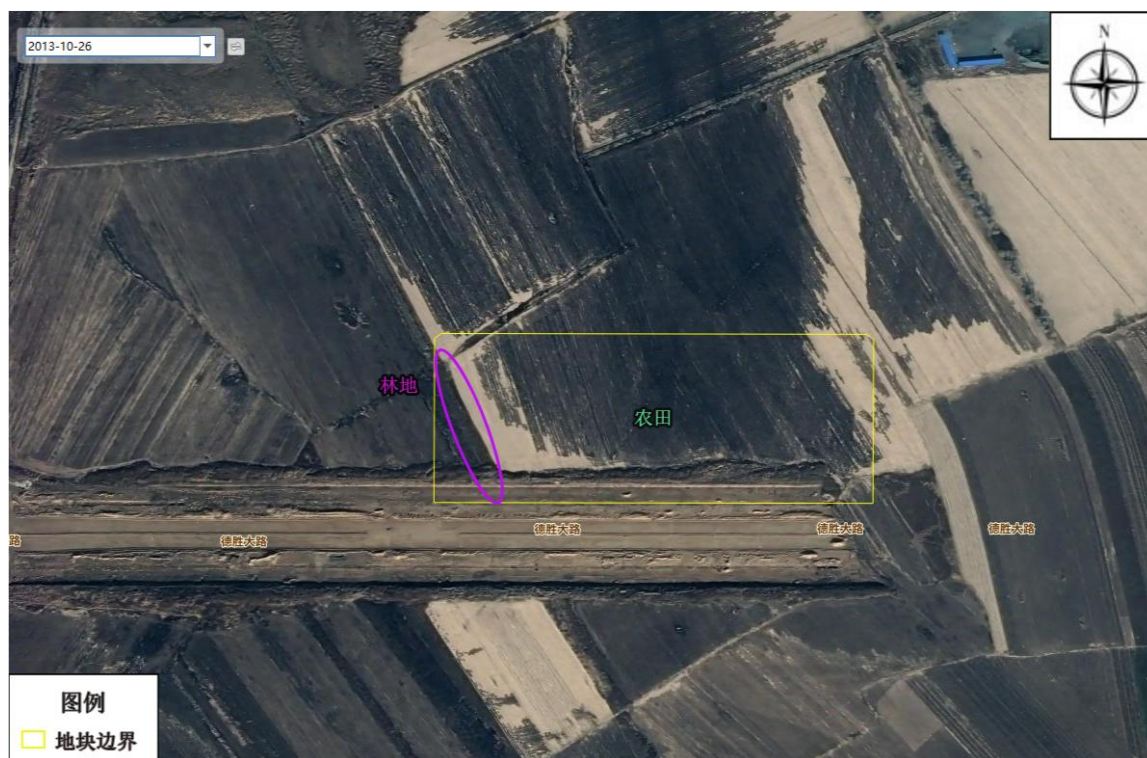
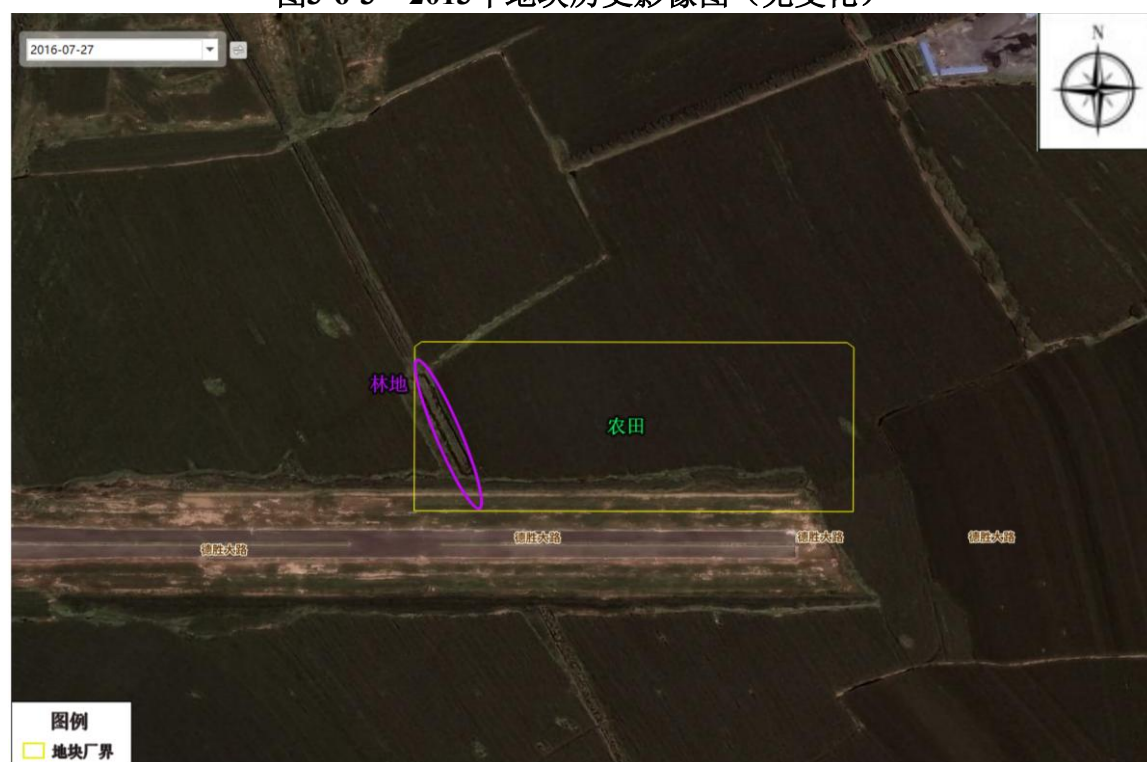
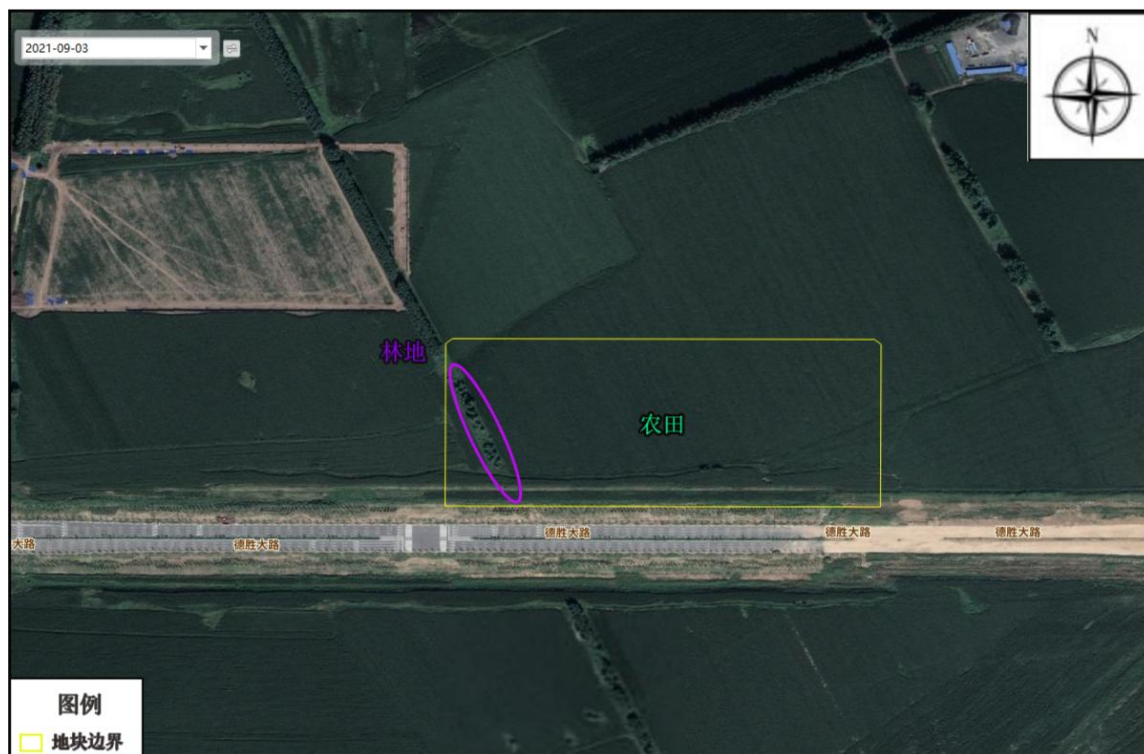
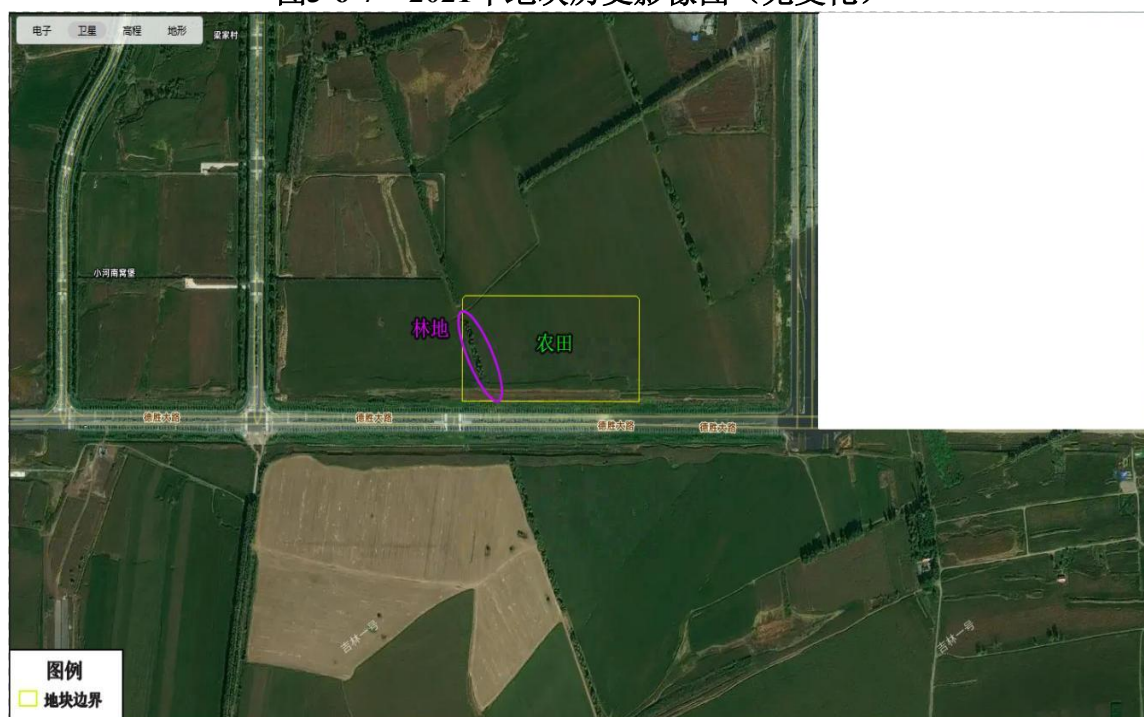
根据历年地图影像（如下图所示）、周围居民、相关管理人员访谈了解，地块占地面积 81749m<sup>2</sup>，根据地块周边工作人员访谈结果，调查地块至今调查地块内未引入外来客土，历史无工业企业，未存在过规模化畜禽养殖，未存在过有毒有害物质的储存，无生活垃圾及建筑垃圾堆存场，地块内主要为农田、林地。该调查地块历史变迁情况详见图 3-6-1~图 3-6-8。

图 3-6-1 2009 年地块历史影像图

图3-6-2 2011年地块历史影像图（无变化）

图3-6-3 2013年地块历史影像图（无变化）

图3-6-4 2016年地块历史影像图（无变化）

图3-6-5 2018年地块历史影像图（无变化）

图3-6-6 2019年地块历史影像图（无变化）

图3-6-7 2021年地块历史影像图（无变化）

图3-6-8 2025年地块历史影像图（地块内主要为农田、林地）

通过地块资料收集、现场踏勘和人员访谈，根据历史调查情况（调查地块范围图、水经注），调查地块历史至今均为耕地（旱地）、林地（乔木林地），林地主要树种为杨树，耕地主要农作物为玉米。地块内历史无工业企业，无外来客土堆存，未存在过规模化畜禽养殖，未存在过有毒有害物质的储存。故地块内部不存在可能对土壤及地下水造成污染的污染源及污染途径。

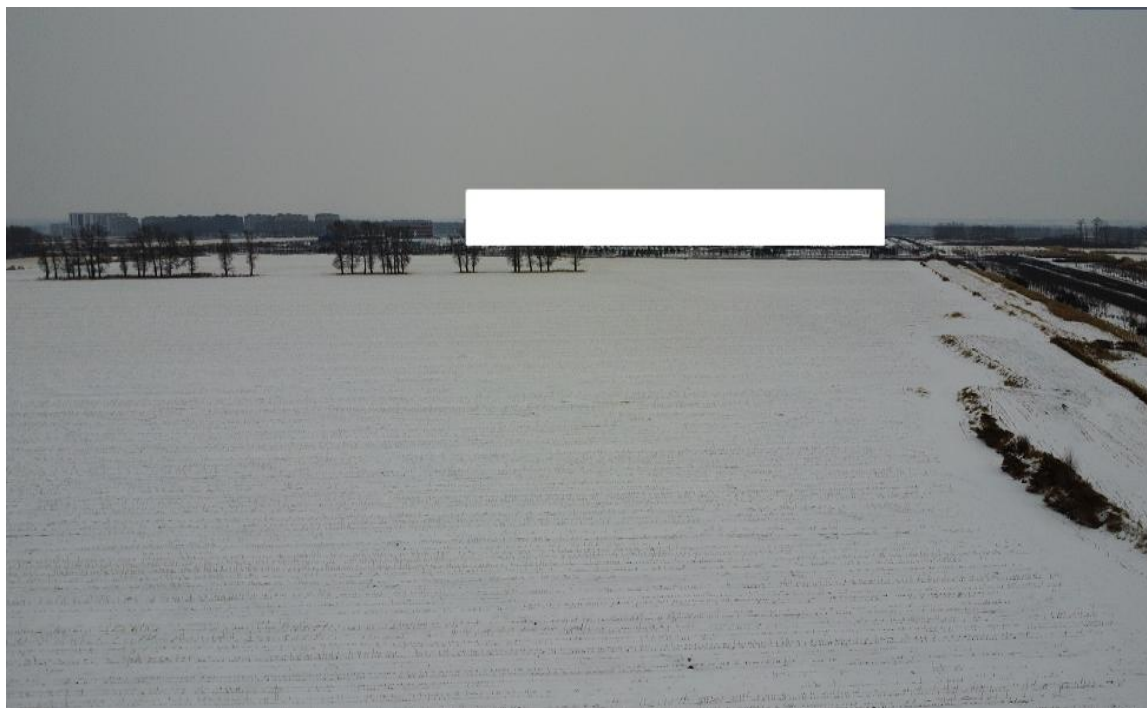
图 3-7-1 地块东侧农田

根据资料收集及现场踏查，调查地块四周均为农田，主要农作物为玉米，地块东侧、北侧、西侧为农田，南侧隔 20m 农田为德胜大路。相邻地块不存在工业企业的生产活动，相邻地块照片详见图 3-7-1~图 3-7-4。

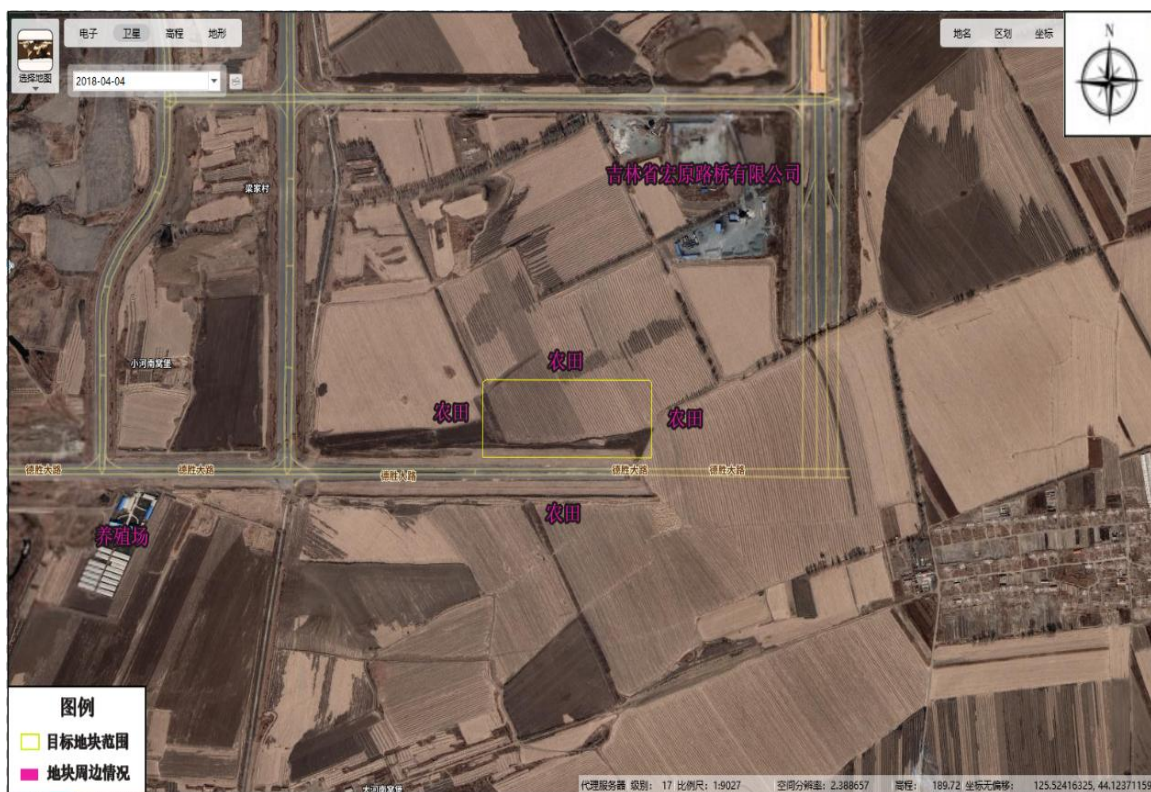
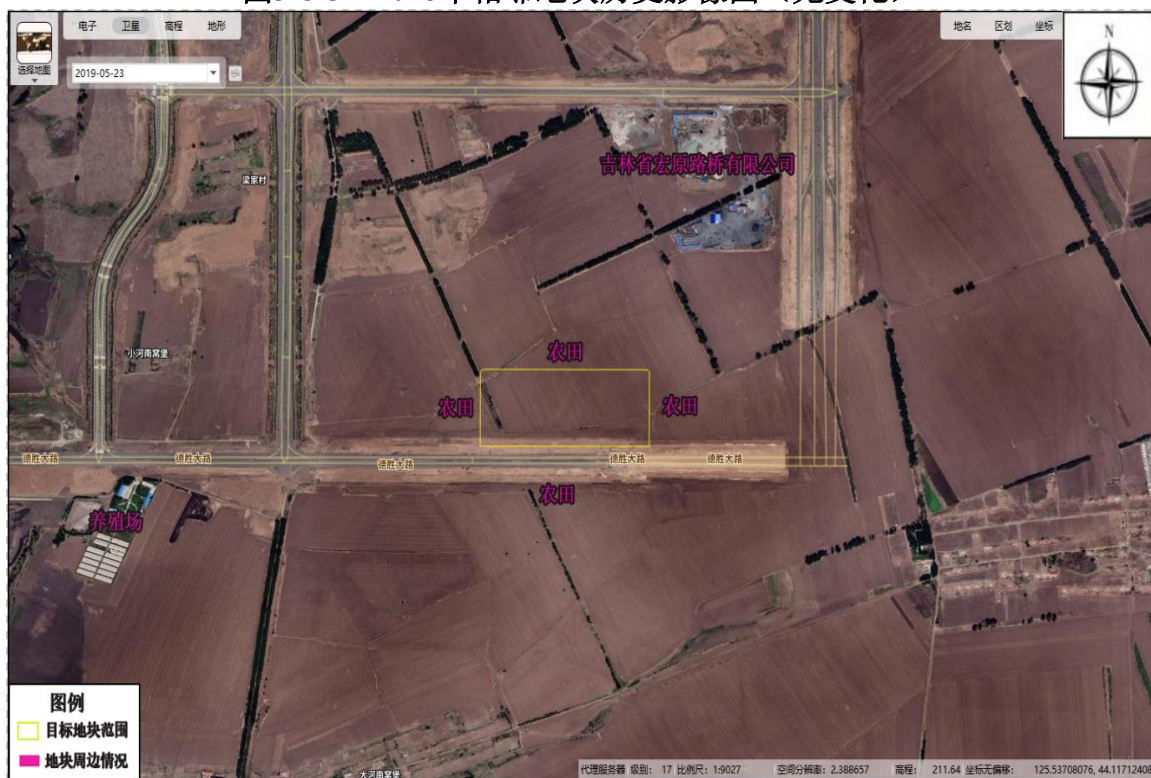
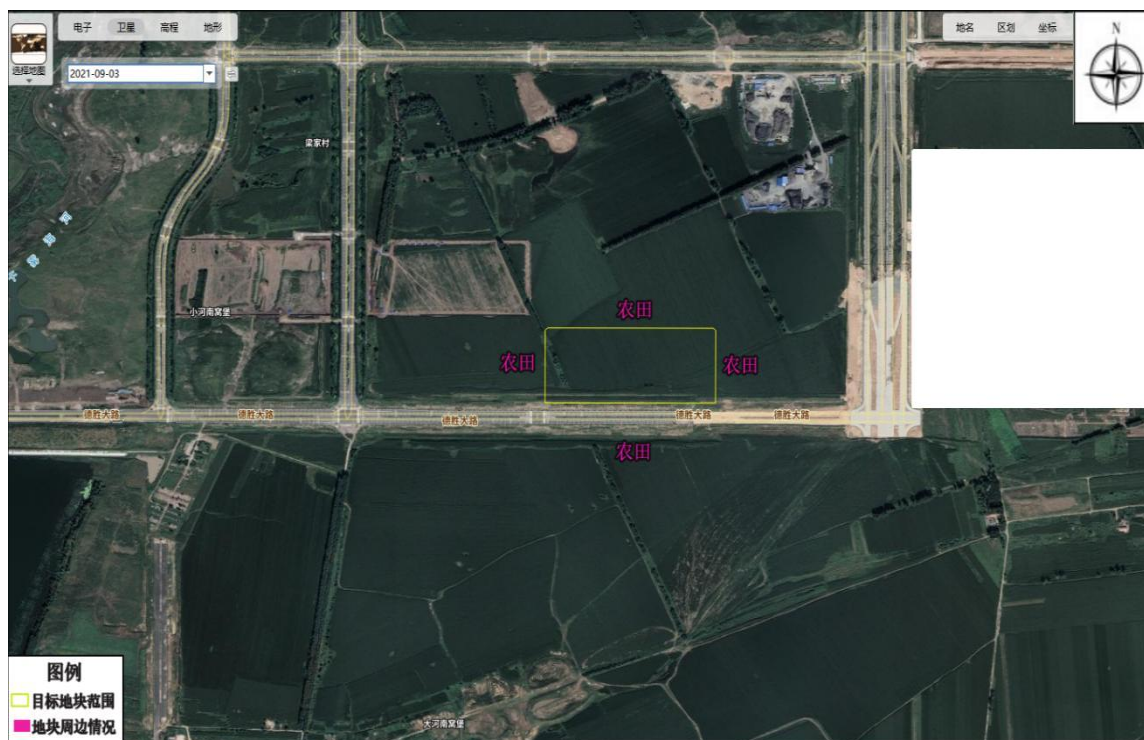
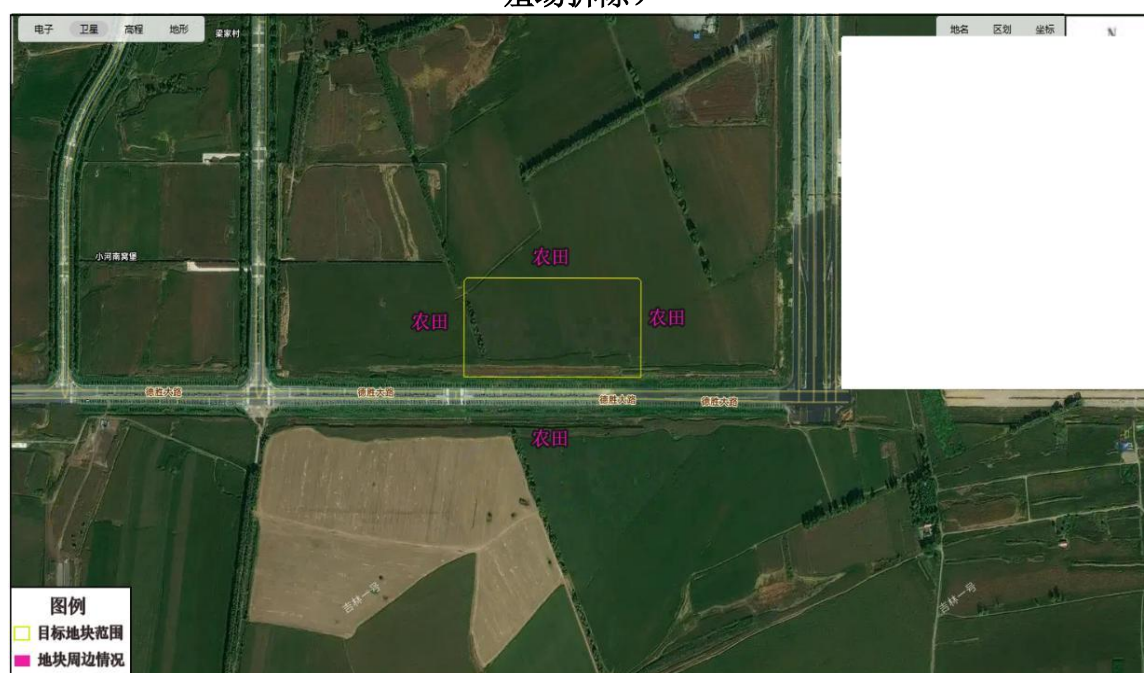
根据相邻地块土地利用历史沿革，相邻地块在可追溯年内至今为农田。相邻地块不存在工业企业的生产活动。2011年，距离本地块西南侧800m处养殖场建成，并已于2021年拆除，2013年距离本地块东北侧530m处吉林省宏原路桥有限公司建成，并已于2021年搬迁。周围环境历史上对调查地块不会产生污染影响。相邻地块历史变迁情况详见图3-8-1~图3-8-8。

图3-8-2 2011年相邻地块历史影像图（西南侧养殖场建设）

图3-8-5 2018年相邻地块历史影像图（无变化）

图3-8-6 2019年相邻地块历史影像图（无变化）

图3-8-7 2021年相邻地块历史影像图（东北侧530m宏源路桥逐步搬迁、西南侧养殖场拆除）

图3-8-8 2025年相邻地块历史影像图（东北侧530m宏原路桥搬迁完毕）
